UNIVERSIDAD CÉSAR VALLEJO

Evaluación superficial del pavimento flexible mediante método PCI para
determinar el estado de conservación en la Av. Del Parque, 2018

TESIS PARA OBTENER EL TÍTULO PROFESIONAL DE:

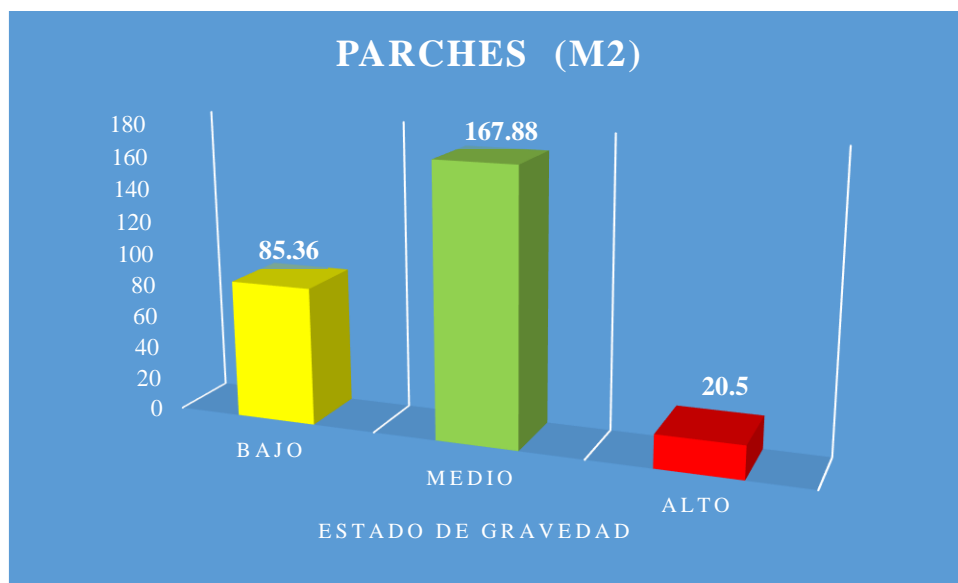
Figura 25. Estado de gravedad de parches. Elaboración propia.

Se observó que la falla más recurrente fue de parches en un estado de gravedad bajo con 85.36 metros cuadrados, y en el estado de gravedad de medio o regular también se encuentra la falla parches con 167.88 metros cuadrados y finalmente en el estado de gravedad alto se encuentra a la falla grieta de borde con 46.75 metros lineales.

La falla más frecuente que se encontró en la evaluación fue de parches y es que esto no se debe a que fue parches por temas de mantenimiento o reparación de alguna falla presente en la Av. Del Parque, sino que se debe a una mala coordinación y planificación de los gobernantes que están a cargo. Que todos los parches han sido temas de instalación de gas y eso contrae un índice de serviciabilidad bajo en la carpeta asfáltica y eso nos un pavimento bajo.

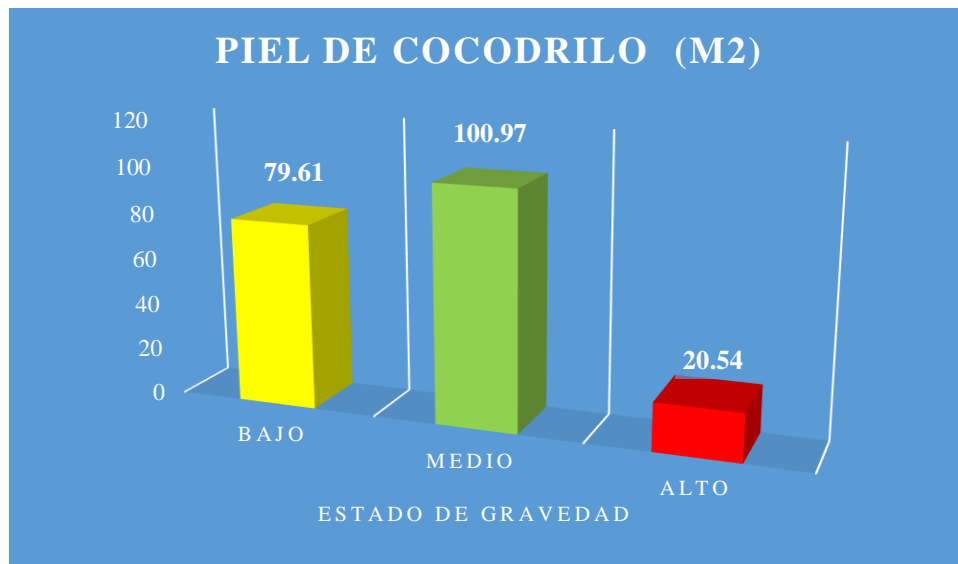
Figura 26. Estado de gravedad de piel de cocodrilo. Elaboración propia.

También otra de las fallas más frecuentes fue piel de cocodrilo que está presente a lo largo de todas las unidades de muestreo, y esta falla se debe principalmente a la falla por fatiga que es a causa de las cargas de tránsito repetidas constantemente por diferentes vehículos y esto debilita la carpeta asfáltica y hace que se muestre en forma de piel de cocodrilo y para verificar esta falla se comprobó a través de un conteo vehicular en el cual se obtuvo un promedio diario de 7,067 vehículos por día que pasan por la Av. Del Parque y eso genera estas repeticiones de carga sobre el pavimento. Para lo cual según el Ministerio de Transportes y Comunicaciones viene a tener una clasificación de autopista de 1 clase ya que presenta mayor de 6000 vehículos por día.

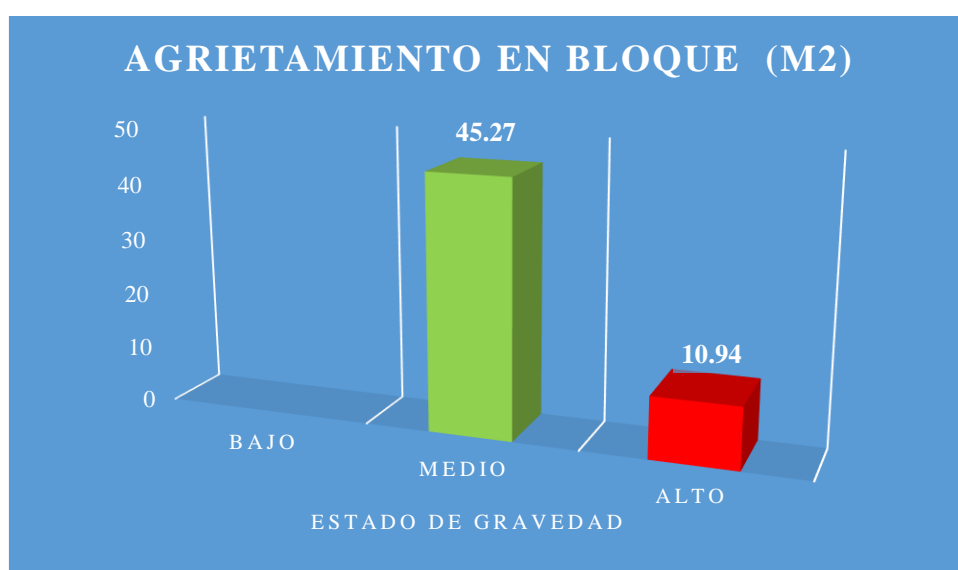
Figura 27. Estado de gravedad de agrietamiento en bloque. Elaboración propia.

Otra falla presente también es agrietamiento en bloque que se debe a la crisis del concreto y también a las variaciones de cambios y es que en Lima la temperatura varía constantemente y esto afecta al pavimento.

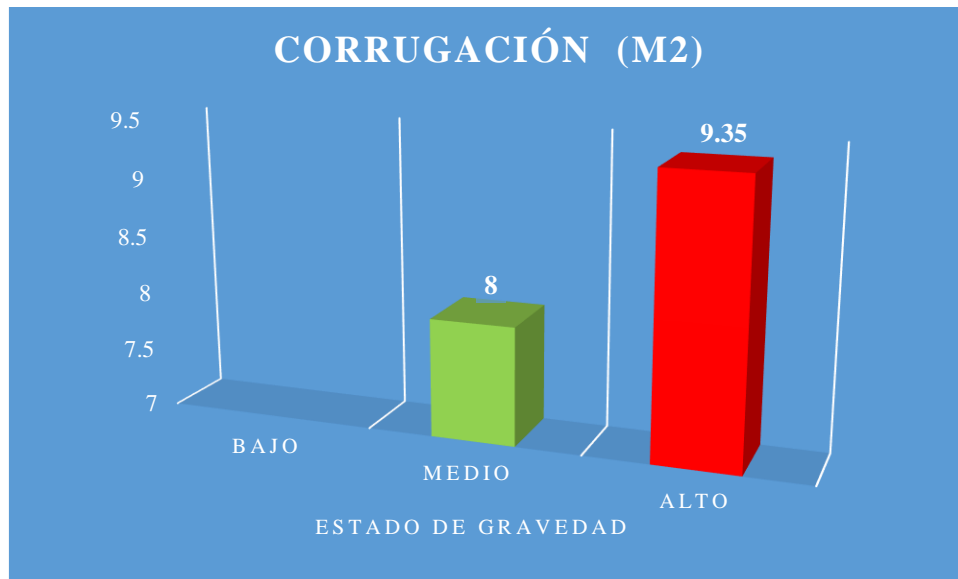
Figura 28. Estado de gravedad de corrugación. Elaboración propia.

Otra de las fallas más frecuentes fue de corrugación teniendo 9.35 metros cuadrados en estado de gravedad alto a lo largo de la evaluación del PCI, esta falla se debe mayormente a la combinación de vehículos de diferentes ejes y también a causa de la ineficiencia de las capas inferiores.

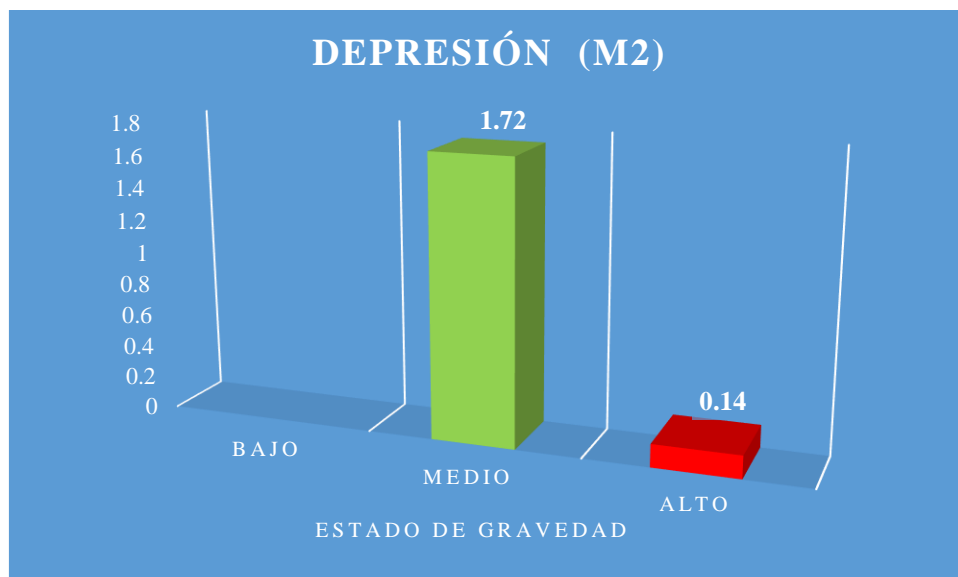
Figura 29. Estado de gravedad de depresión. Elaboración propia.

También se encontró la falla de depresión con 1.72 m2 en estado de gravedad medio esta falla no fue muy común es fácil de reconocer porque cuando hay lluvia el agua se empoza sin poder escaparse y son producidos por asentamientos de la subrasante.

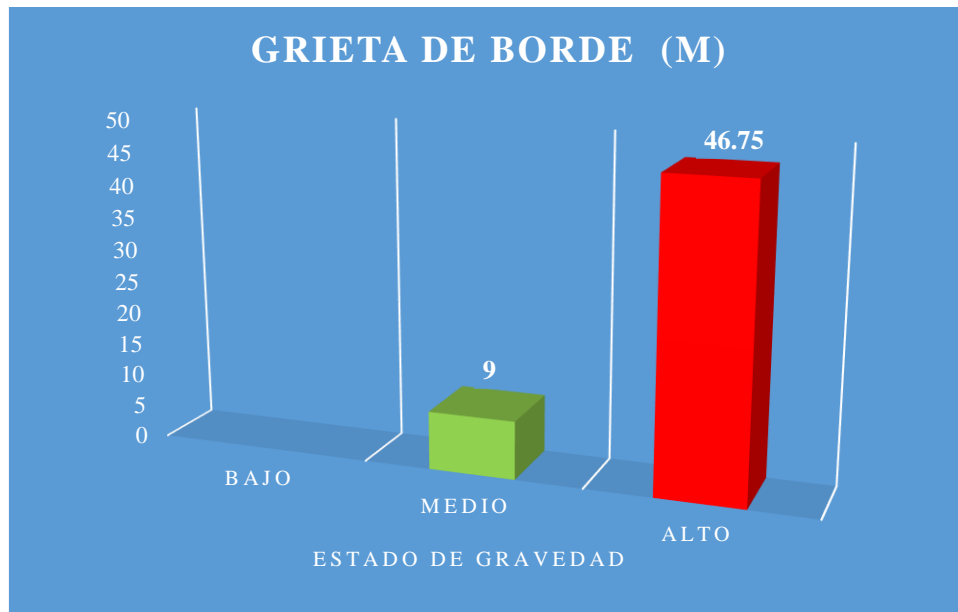
Figura 30. Estado de gravedad de grieta de borde. Elaboración propia.

Luego la falla también que se encontró fue de grieta de borde al analizar la unidad de muestreo N° 9, esta se debe a factores como la carga vehicular o al debilitamiento de la base o sectores muy cercanos a la berma del pavimento flexible.

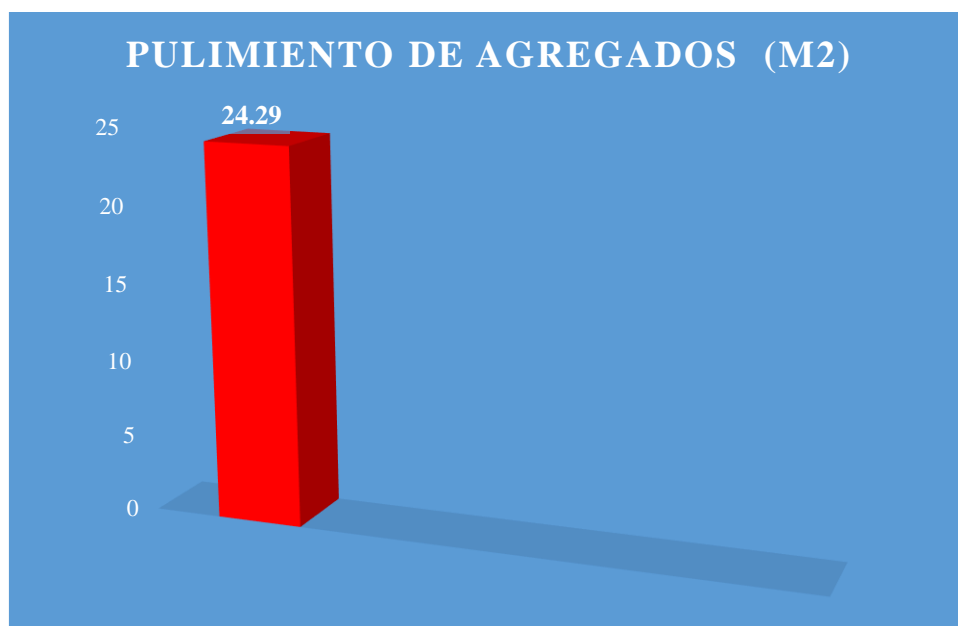
Figura 31. Estado de gravedad de pulimiento de agregado. Elaboración propia.

Otra de las fallas encontradas fue pulimiento de agregado que es muy fácil de reconocer al momento de pasar la mano por la carpeta asfáltica debe ser muy suave al tacto, esta se debe a las repeticiones constantes de cargas vehiculares o también a la insuficiencia de agregado extendido sobre el asfalto.

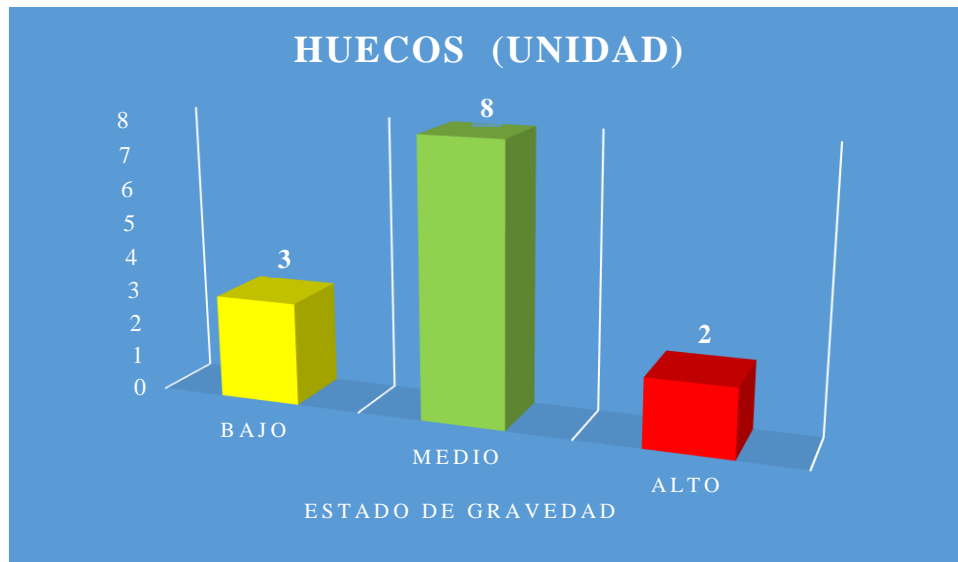
Figura 32. Estado de gravedad de huecos. Elaboración propia.

También se vio la falla huecos que se vieron más frecuente en la unidad de muestreo N° 13 donde se evaluó y se llegó a un PCI de 8 que viene a ser estado de colapsado, esta falla se debe a causa de defectos constructivos pero viene también por un fisuramiento de piel de cocodrilo en estado de gravedad alto y si le agregado la carga vehicular constante hace que se genere el desprendimiento del asfáltico y por efecto se forme un hueco.

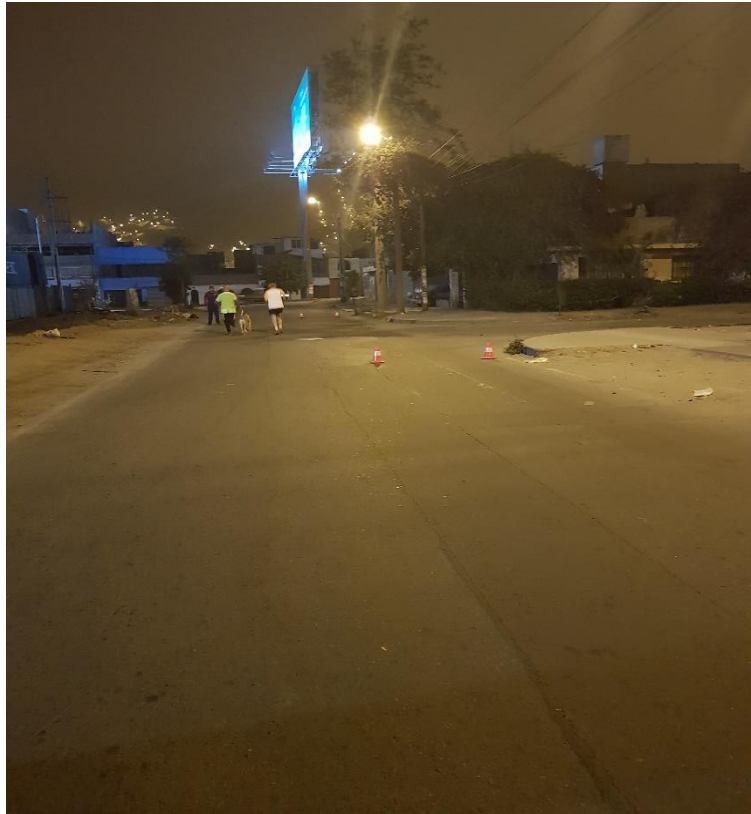
Figura 38. Parche realizado por la empresa de Calidad (gas) en la Av. Del Parque. Elaboración propia.

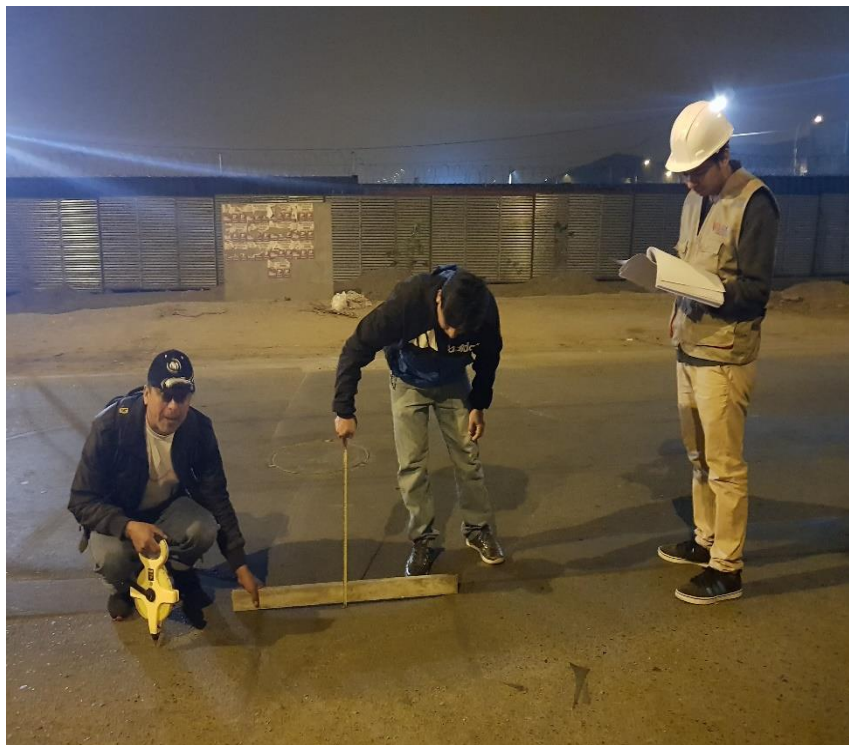
Figura 39. Depresión en un estado de gravedad bajo en la Av. Del Parque. Elaboración propia.
